| 車両情報 | | | | |
| フルハーフ | 令和 2年9月 | | 冷凍バン | KFKGG340W-25198 |

| 上物仕様 | | | |
|---|---|---|---|
| 冷凍バン | 日本フルハーフ | SARX-40T<br>「K9D0604」 | 令和 2年9月 |

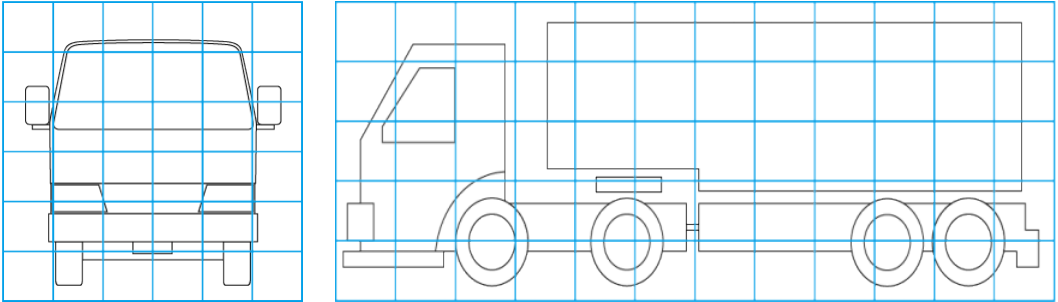
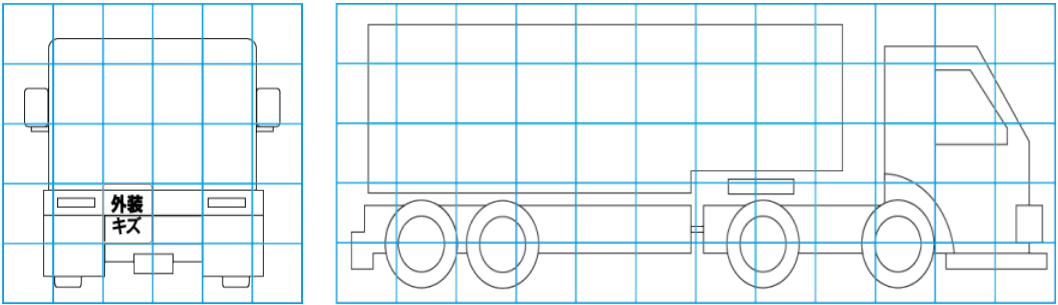
| 外装状態 | | | |

| 外装状態 | | | |
|---|---|---|---|
| その他（ボデーコーションプレート有。） | 確認済 | 無 | |

| 【外装】 | | | | | 【ボデー内】 | | | | | |
| 外装<br>キズ | 外装<br>へこみ | うき | 曲がり | サビ | 補修跡 | 割れ | 庫内<br>キズ | 庫内<br>へこみ | 庫内<br>穴あき | 床<br>汚れ |
