| 車 両 情 報 | | | | |
| 三菱ふそう | 平成16年11月 | PJ-FK61FKZ | クレーン付平 | FK61FKZ-770070 |

| 上物仕様 | | | |

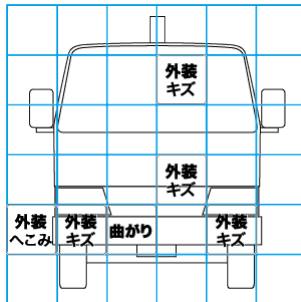
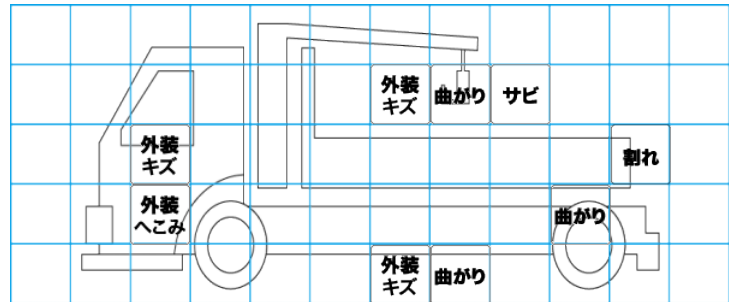
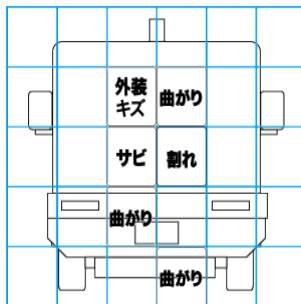
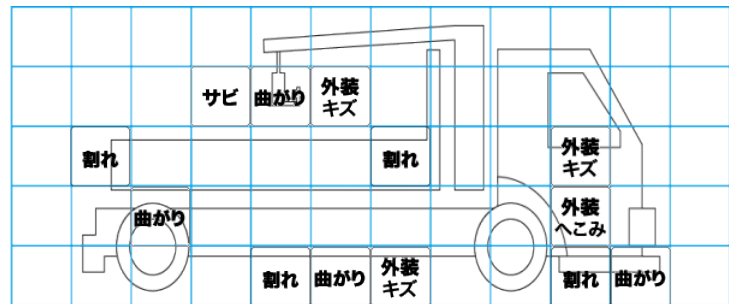
特記事項 キャブ内汚れ・キズ。フロント右フェンダー割れ。ルーフ上部フロア付き(曲り有り)。フロントガラスワイパーキズ有。  
安全窓内窓欠品。左右テールレンズ外側割れ。エンジンキー1本(スペアキーなし)。キャブロックレバー曲がり不良。

| 上物仕様 | | | |
|---|---|---|---|
| <p>【備考】 煽り4方膨らみ、穴あき腐食有り。リヤアオリ高さ710mm。水抜き穴1ヶ所。台枠後方亀裂有り。横ネタ割れ有り。リヤフレーム曲り有。床ステンレス、煽り鉄。</p> | | | |
| <p>【備考】 ブーム3段、グラップル付き。※ブーム伸縮油圧シリンダー1本曲り、油圧ホース外れ、作動不能。アウトリガー左右油漏れ。油圧オイルポンプ付近漏れ。取説あり。旋回、グラップル作動確認済み。</p> | | | |

| 外装状態 | | | |
|---|---|---|---|
| 有 | 確認済 | 中 | 点傷有 |
