| 車両情報 | | | | | | |
| 日野 | 平成20年11月 | BDG-SH1EGXG | トラクタ | SH1EGX-10751 | | |

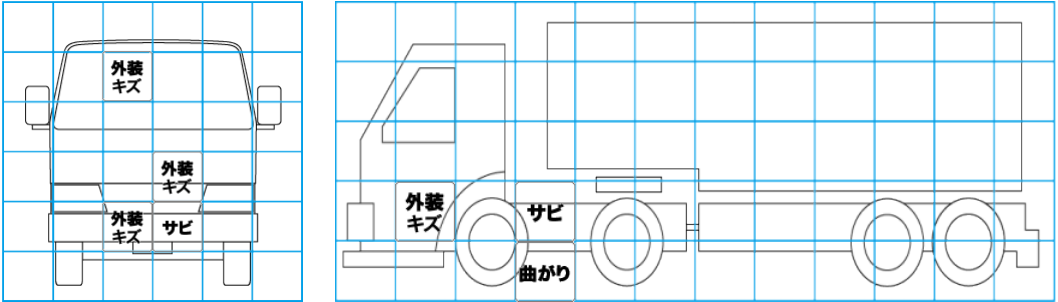
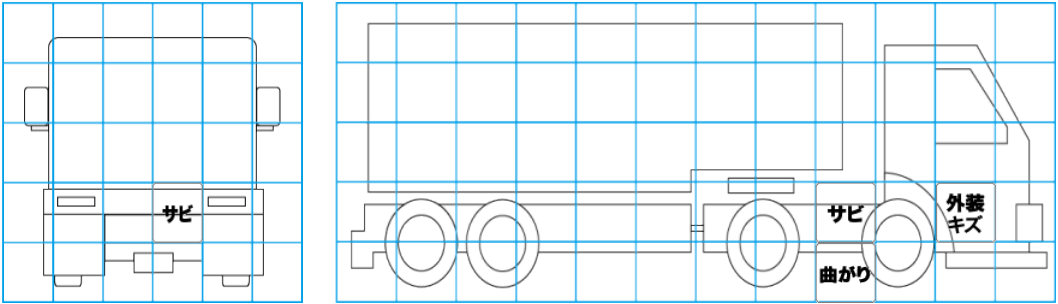
| 外装状態 | | | |
| キャブコーション | フレーム番号 | フレームのさび | 飛石 |
| 有 | 見えない | 大 | 飛石有(リペア可) |

| 【外装】 | | | | | 【ボデー内】 | | | | | |
| 外装<br>キズ | 外装<br>へこみ | うき | 曲がり | サビ | 補修跡 | 割れ | 庫内<br>キズ | 庫内<br>へこみ | 庫内<br>穴あき | 床<br>汚れ |
