| 車 両 情 報 | | | | | |
| 三菱ふそう | 平成28年5月 | TKG-FEA50 | ドライバン | FEA50-543549 | |

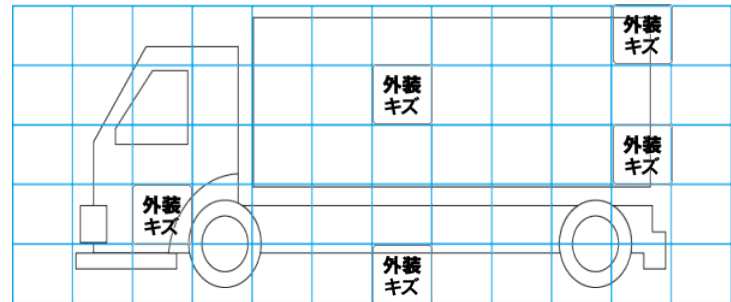
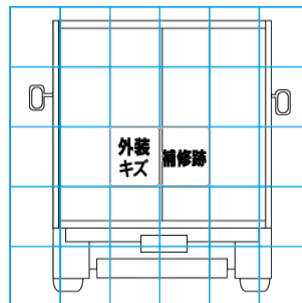
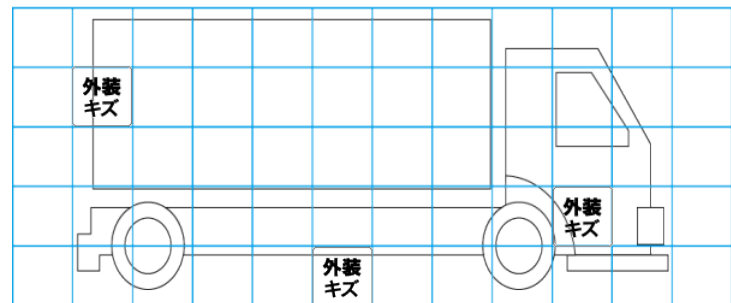
| 外装状態 | | | |

| 外装状態 | | | |
|---|---|---|---|
| キャブコーション | フレーム番号 | フレームのさび | 飛石 |
| 有 | 確認済 | 無 | 点傷有 |

| 【外装】 | | | | 【ボデー内】 | | | | | | |
| 外装<br>キズ | 外装<br>へこみ | うき | 曲がり | サビ | 補修跡 | 割れ | 庫内<br>キズ | 庫内<br>へこみ | 庫内<br>穴あき | 床<br>汚れ |
