| 車両情報 | | | | | |
| いすゞ | 平成19年10月 | PDG-CYJ77W8 | アルミウイング | CYJ77W8-7000806 | |

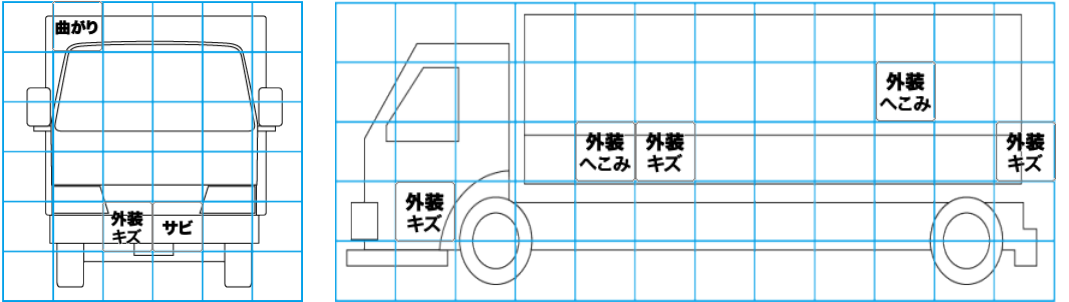
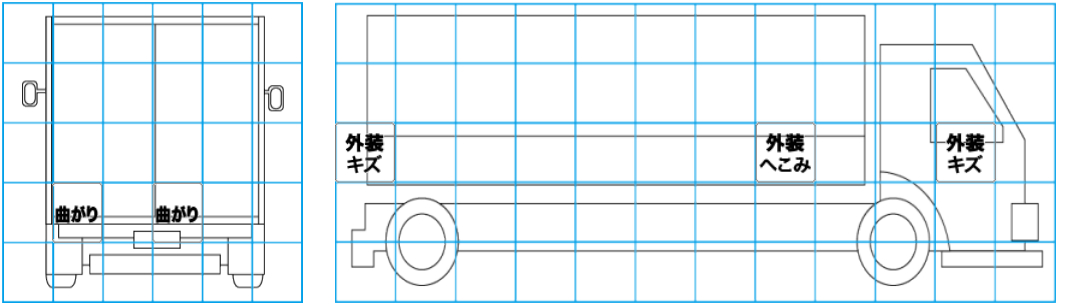
| 外装状態 | | | |

| 【外装】 | | | | | | 【ボデー内】 | | | | | |
| 外装キズ | 外装へこみ | うき | 曲がり | サビ | 補修跡 | 割れ | 庫内キズ | 庫内へこみ | 庫内穴あき | 床汚れ | |
