| 車 両 情 報 | | | | | |
| 日野 | 令和 2年10月 | 2DG-FR1AHG | 冷凍バン | FR1AH-107037-A | |

| 上物仕様 | | | |

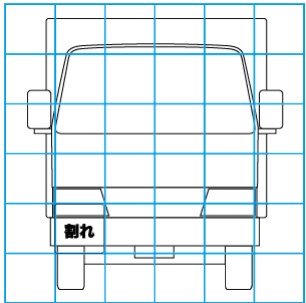
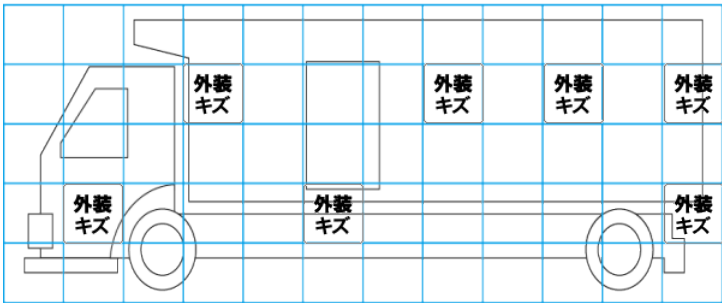
【外装】

| 上物仕様 | | | |
|---|---|---|---|
| 【備考】断熱材：サイド75mm リヤ75mm、ラッシングレール2段、ジョロダーレール4列、水抜き穴2対、庫内灯2列、<br>左サイド扉（観音式）、ボデー看板跡あり、観音扉上右側水切り曲がり外れ | | | |

| 外装状態 | | | |
|---|---|---|---|
| 有 | 確認済 | 無 | 飛石有(リペア 不可) |
