車両情報				
車名	初年度登録	型式	形状	車台番号
日野	平成26年11月	QPG-FW1EYEG	ドライバン	FW1EYE-10047
走行	馬力	シフト	ブレーキ	ボディ内寸
725.010km	380PS/279KW	M/T 7速	エア	長: 9,630 mm 幅: 2,360 mm 高: 2,580 mm 門高: 2,300 mm

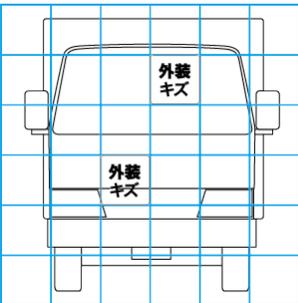
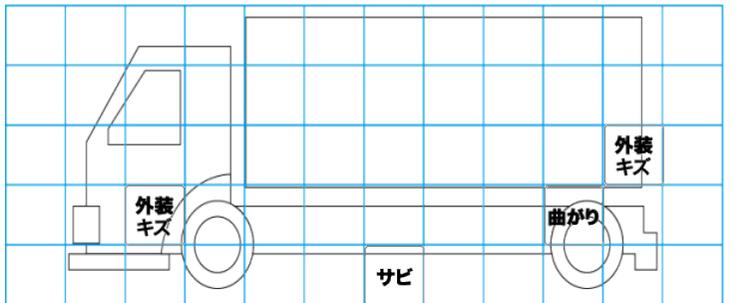
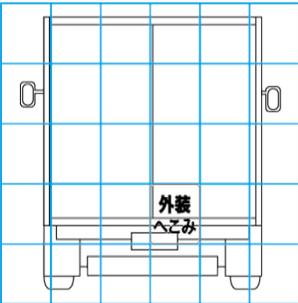
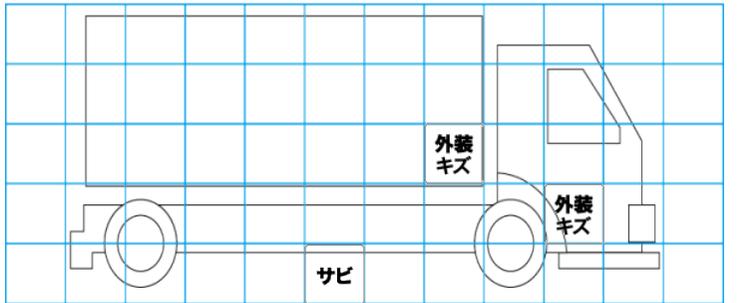
外装状態			
キャブコーション	フレーム番号	フレームのさび	飛石
有	確認済	小	飛石有(リペア可)

- 【外装】
- 外装キズ
 - 外装へこみ
 - うき
 - 曲がり
 - サビ
 - 補修跡
 - 割れ
- 【ボデー内】
- 庫内キズ
 - 庫内へこみ
 - 庫内穴あき
 - 床汚れ
