| 車 両 情 報 | | | | |
| 日野 | 平成26年11月 | QPG-FW1EYEG | ドライバン | FW1EYE-10042 |

特記事項 キャブ内汚れ、キズ。左右ドア灰皿割れ。リヤショックアブソーバ4本にじみ。 ※燃料サブタンク異物混入使用不可。  
記録簿 無()

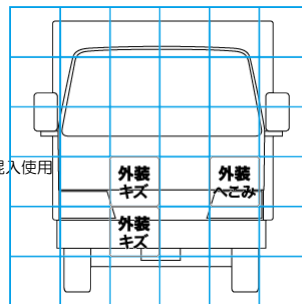
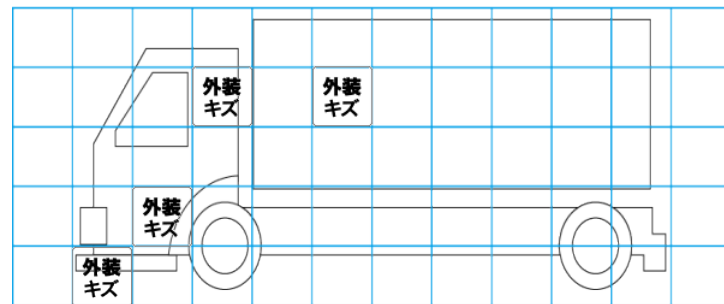
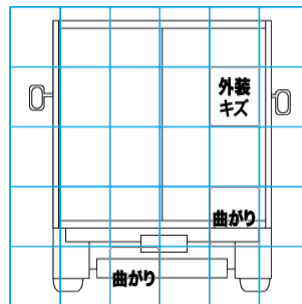
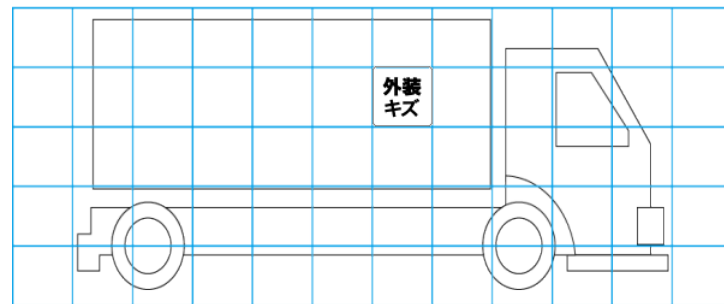
| 【外装】 | | | | 【ボデー内】 | | | | | | |
| 外装<br>キズ | 外装<br>へこみ | うき | 曲がり | サビ | 補修跡 | 割れ | 庫内<br>キズ | 庫内<br>へこみ | 庫内<br>穴あき | 床<br>汚れ |
