| 車両情報 | | | | |
| 日野 | 平成29年1月 | TPG-FD7JLAG | アルミウイング | FD7JLA-22739 |

| 上物仕様 | | | |
|---|---|---|---|
| アルミウイング | トランテックス | HFDLK-MDAA8E「4TB6185-03」 | 平成29年1月(不明) |

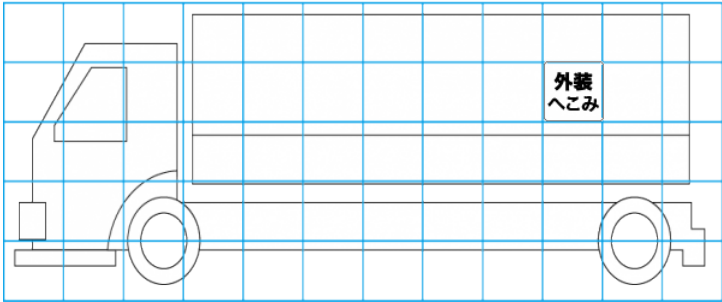
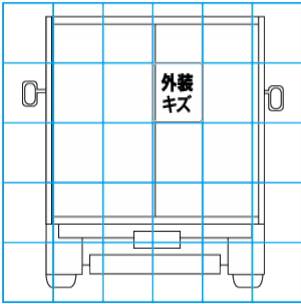
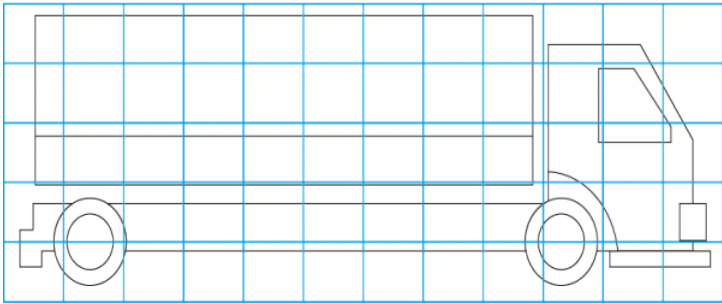
| 外装状態 | | | |

| 外装状態 | | | |
|---|---|---|---|
| キャブコーション | フレーム番号 | フレームのさび | 飛石 |
| 有 | 確認済 | 無 | 点傷有 |

【外装】

【ボデー内】

外装キズ

外装へこみ

うき

曲がり

サビ

補修跡

割れ

庫内キズ

庫内へこみ

庫内穴あき

床汚れ
