| 車両情報 | | | | |
| 日野 | 平成25年11月 | TKG-FD7JLAA | ドライバン | FD7JLA-14214 |

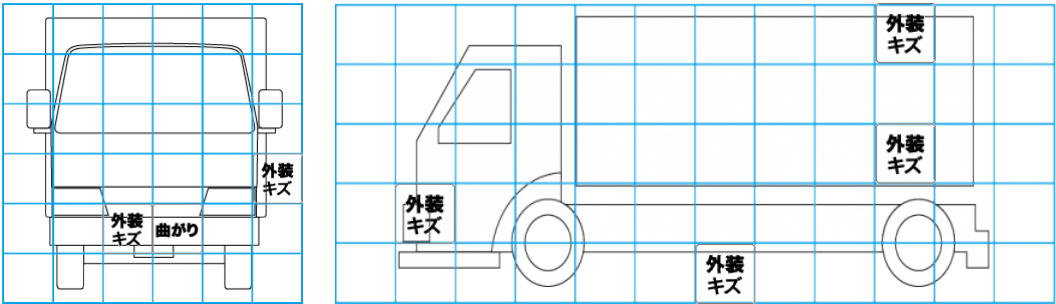
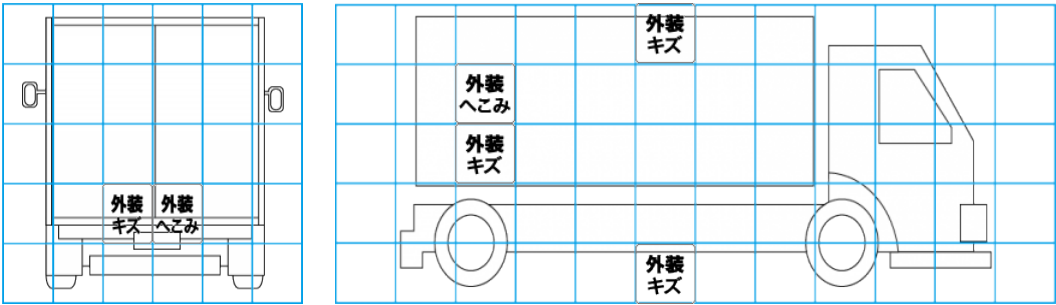
| 外装状態 | | | |

| 外装状態 | | | |
|---|---|---|---|
| キャブコーション | フレーム番号 | フレームのさび | 飛石 |
| 有 | 確認済 | 無 | 点傷有 |

| 【外装】 | | | | | 【ボデー内】 | | | | | |
| 外装<br>キズ | 外装<br>へこみ | うき | 曲がり | サビ | 補修跡 | 割れ | 庫内<br>キズ | 庫内<br>へこみ | 庫内<br>穴あき | 床<br>汚れ |
