| 車両情報 | | | | |
| 三菱ふそう | 平成25年9月 | TKG-FEB50 | 幌付平ボディ | FEB50-521783 |

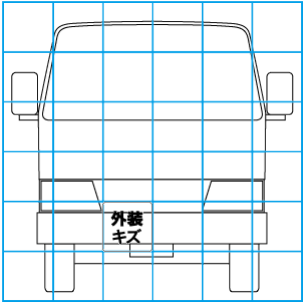
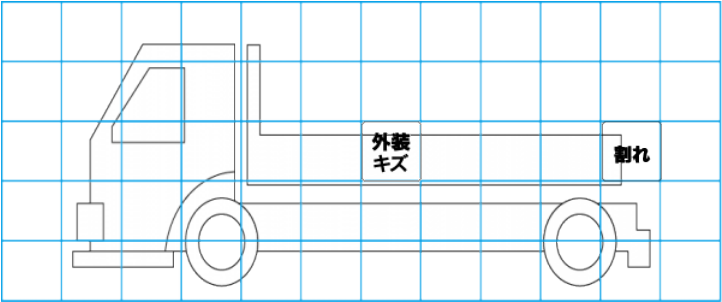
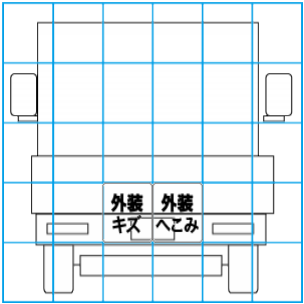
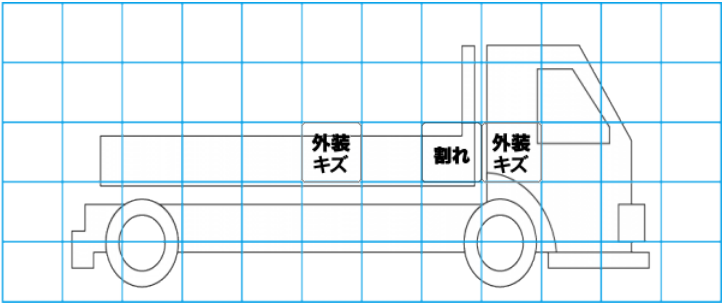
【備考】床、鉄板。幌シート破れ有。左後煽りロック外れ。右煽りベニア下部剥かれ。右側面前側台枠亀裂有。

| 外装キズ | 外装へこみ | うき | 曲がり | サビ | 補修跡 | 割れ | 庫内キズ | 庫内へこみ | 庫内穴あき | 床汚れ |
