| 車両情報 | | | | |
| 日野 | 平成27年1月 | QPG-FR1EZEG | 冷凍バン | FR1EZE-10105 |

| 上物仕様 | | | |
|---|---|---|---|
| 冷凍バン | 矢野特殊自動車 | TPH 7277「B150011」 | 平成27年1月 |

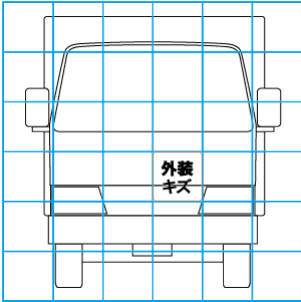
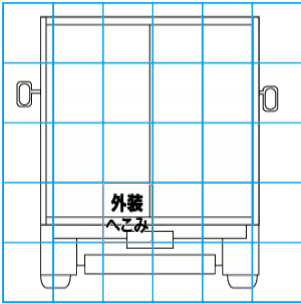
| 【外装】 | | | | 【ボデー内】 | | | | | | |
| 外装<br>キズ | 外装<br>へこみ | うき | 曲がり | サビ | 補修跡 | 割れ | 庫内<br>キズ | 庫内<br>へこみ | 庫内<br>穴あき | 床<br>汚れ |
