| 車両情報 | | | | |
| 三菱ふそう | 平成27年1月 | QPG-FU64VZ | 冷凍バン | FU64VZ-500051 |

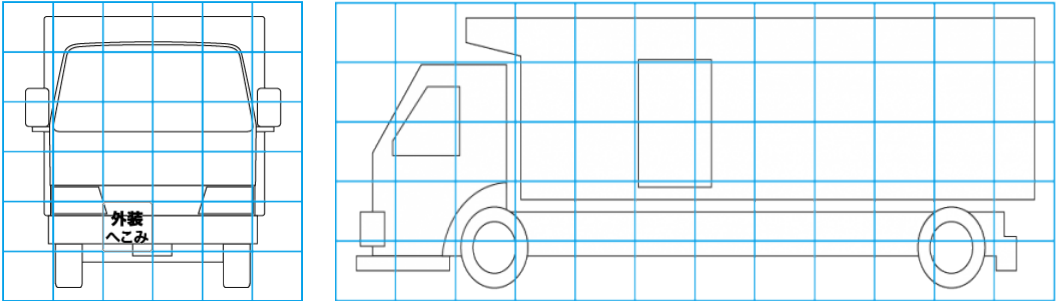
| 外装状態 | | | |
| キャブコーション | フレーム番号 | フレームのさび | 飛石 |
| 有 | 確認済 | 無 | 飛石有(リペア可) |

| 【外装】 | | | | | 【ボデー内】 | | | | | |
| 外装<br>キズ | 外装<br>へこみ | うき | 曲がり | サビ | 補修跡 | 割れ | 庫内<br>キズ | 庫内<br>へこみ | 庫内<br>穴あき | 床<br>汚れ |
