| 車両情報 | | | | |
| 三菱ふそう | 平成28年5月 | TKG-FDA50 | 冷凍バン | FDA50-540096 |

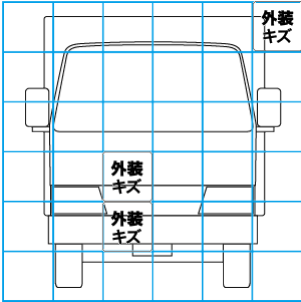
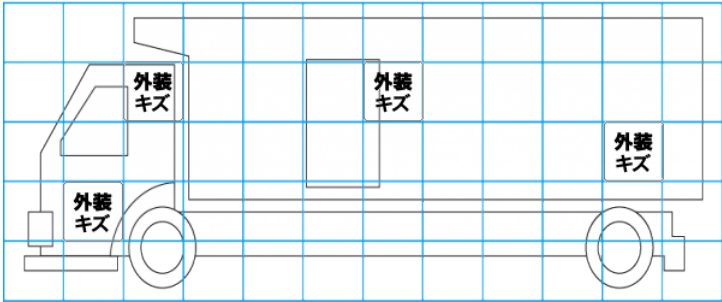
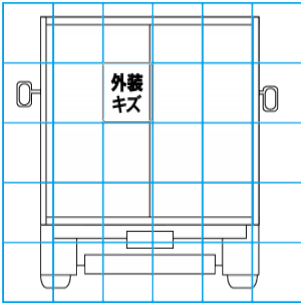
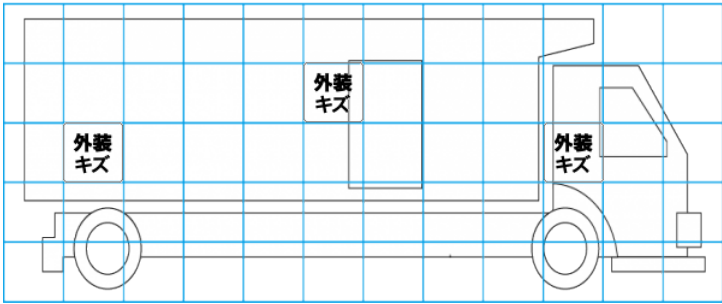
| 外装状態 | | | |

| 外装状態 | | | |
|---|---|---|---|
| キャブコーション | フレーム番号 | フレームのさび | 飛石 |
| 有 | 確認済 | 中 | 点傷有 |

| 【外装】 | | | | | 【ボデー内】 | | | | | |
| 外装<br>キズ | 外装<br>へこみ | うき | 曲がり | サビ | 補修跡 | 割れ | 庫内<br>キズ | 庫内<br>へこみ | 庫内<br>穴あき | 床<br>汚れ |
