車両情報				
車名	初年度登録	型式	形状	車台番号
三菱ふそう	平成22年12月	PDG-FE84DV	ドライバン	FE84DV-571024
走行	馬力	シフト	ブレーキ	ボディ内寸
120,095km	150PS/110KW	M/T 5速	ハキューム	長: 4,300 mm 幅: 2,050 mm 高: 2,070 mm 門高: 2,010 mm

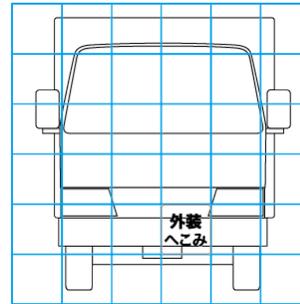
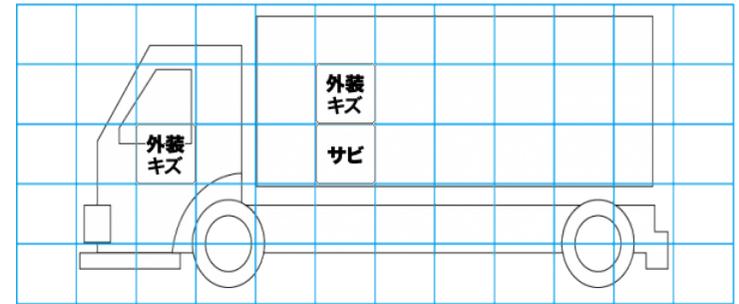
【外装】

特記事項 キャブ内汚れ、キズ。ナンバー灯カバー割れ。

外装状態			
キャブコーション	フレーム番号	フレームのさび	飛石
有	確認済	無	点傷有

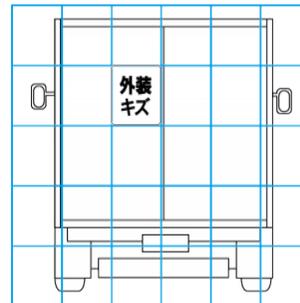
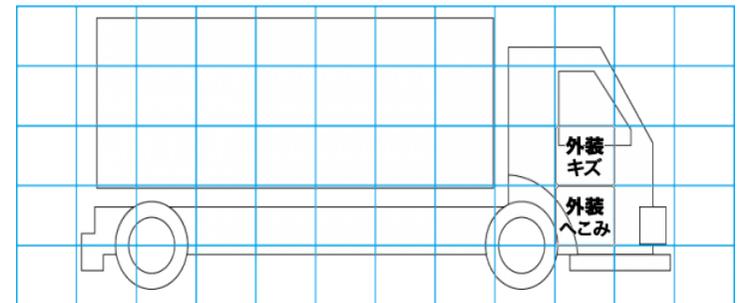
【ボデー内】

外装キズ	外装へこみ	うき	曲がり	サビ	補修跡	割れ	庫内キズ	庫内へこみ	庫内穴あき	床汚れ
------	-------	----	-----	----	-----	----	------	-------	-------	-----
