| 車両情報 | | | | |
| 三菱ふそう | 平成27年12月 | TKG-FK74F | 冷凍バン | FK74F-586121 |

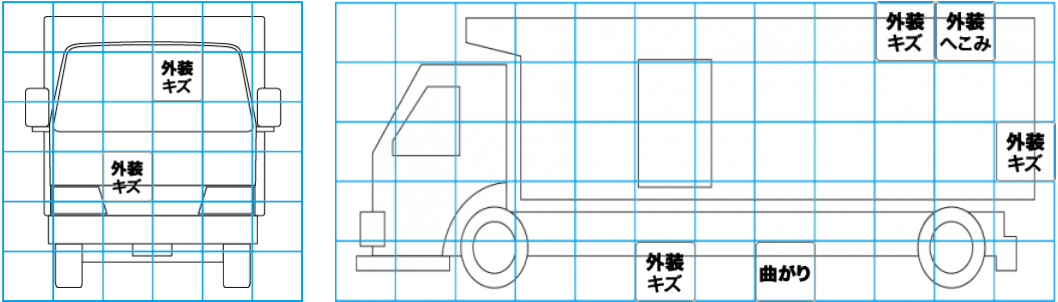
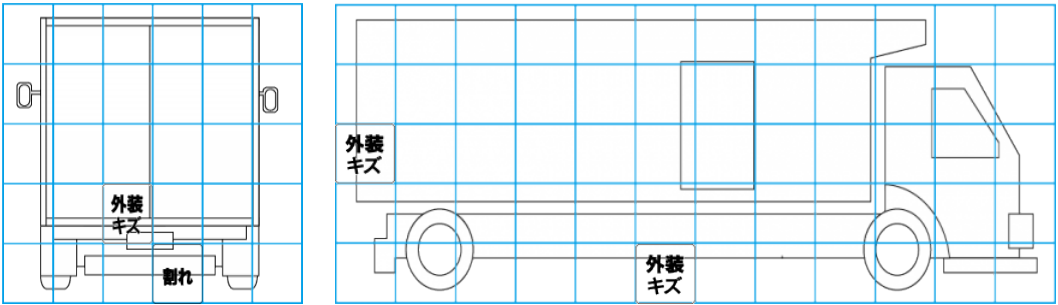
| 【外装】 | | | | | 【ボデー内】 | | | | | |
| 外装<br>キズ | 外装<br>へこみ | うき | 曲がり | サビ | 補修跡 | 割れ | 庫内<br>キズ | 庫内<br>へこみ | 庫内<br>穴あき | 床<br>汚れ |
