| 車両情報 | | | | |
| 日野 | 平成28年7月 | QPG-FW1EXEG | アルミウイング | FW1EXE-16675 |

| 上物仕様 | | | |
|---|---|---|---|
| アルミウイング | 日本トレクス | 16W-03338 | 平成28年 |

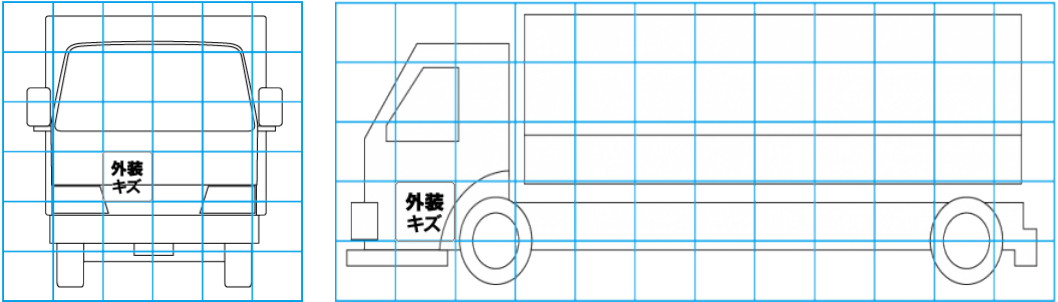
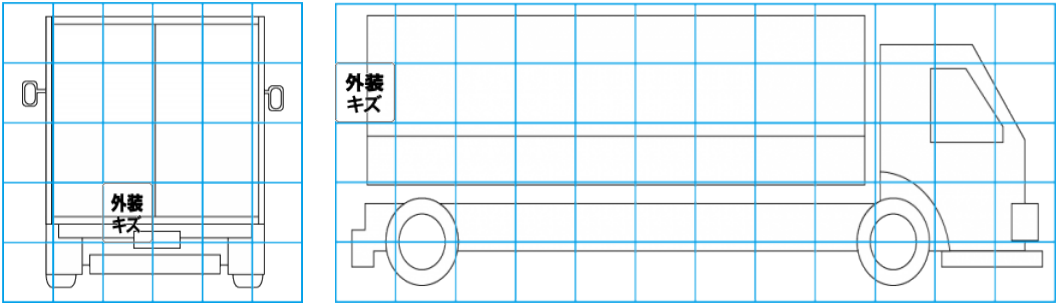
| 外装状態 | | | |

| 外装状態 | | | |
|---|---|---|---|
| キャブコーション | フレーム番号 | フレームのさび | 飛石 |
| 有 | 確認済 | 中 | 点傷有 |

| 【外装】 | | | | | 【ボデー内】 | | | | | |
| 外装<br>キズ | 外装<br>へこみ | うき | 曲がり | サビ | 補修跡 | 割れ | 庫内<br>キズ | 庫内<br>へこみ | 庫内<br>穴あき | 床<br>汚れ |
