| 車両情報 | | | | | |
| 日野 | 平成28年7月 | QPG-FW1EXEG | アルミウイング | FW1EXE-16726 | |

特記事項    キャブ内汚れ、キズ。導風板着板レンズ欠品。

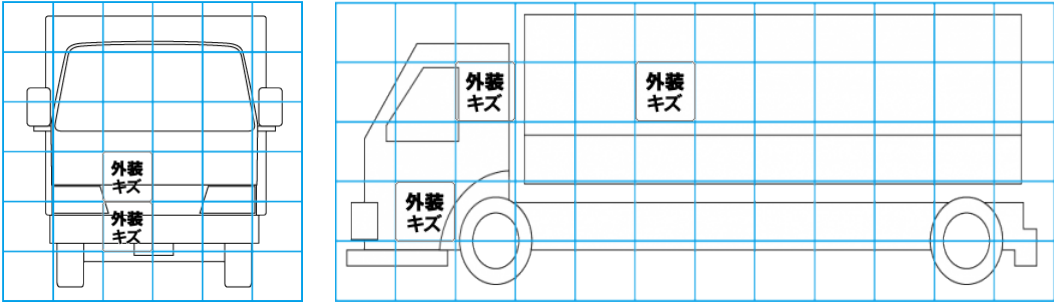
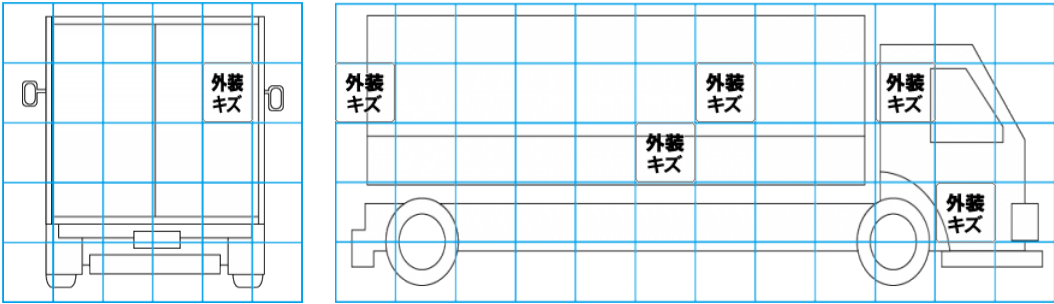
| 外装状態 | | | |

| 外装状態 | | | |
|---|---|---|---|
| キャブコーション | フレーム番号 | フレームのさび | 飛石 |
| 有 | 確認済 | 小 | 飛石有(リペア可) |

| 外装<br>キズ | 外装<br>へこみ | うき | 曲がり | サビ | 補修跡 | 割れ | 庫内<br>キズ | 庫内<br>へこみ | 庫内<br>穴あき | 床<br>汚れ |
