| 車 両 情 報 | | | | |
| 日野 | 平成23年7月 | BKG-FD7JLYA | アルミウィング | FD7JLY-16291 |

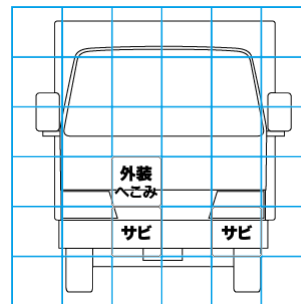
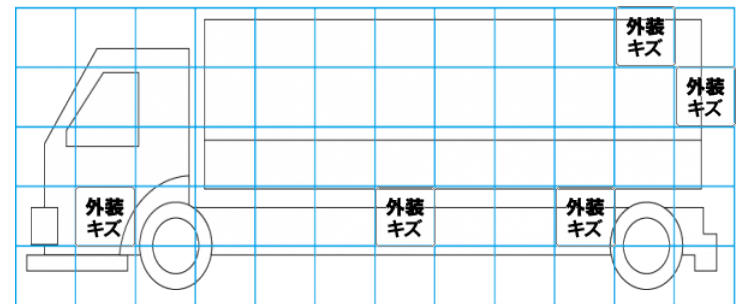
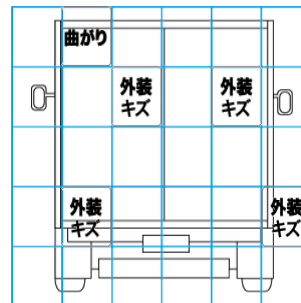
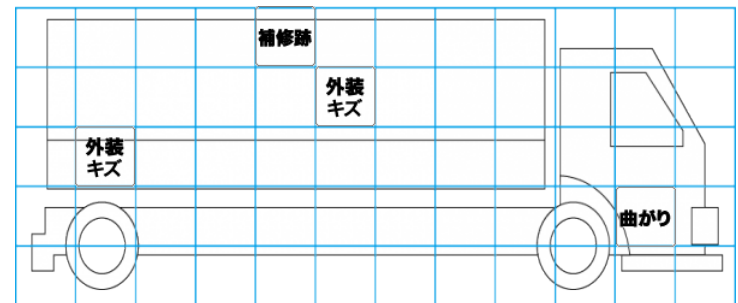
| 外装状態 | | | |

| 外装状態 | | | |
|---|---|---|---|
| キャブコーション | フレーム番号 | フレームのさび | 飛石 |
| 有 | 確認済 | 小 | 飛石有(リペア 可) |

| 【外装】 | | | 【ボデー内】 | | | | | | | |
| 外装キズ | 外装へこみ | うき | 曲がり | サビ | 補修跡 | 割れ | 庫内キズ | 庫内へこみ | 庫内穴あき | 床汚れ |
