| 車両情報 | | | | |
| 三菱ふそう | 平成30年4月 | 2PG-FS75HZ | アルミウイング | FS75HZ-500202 |

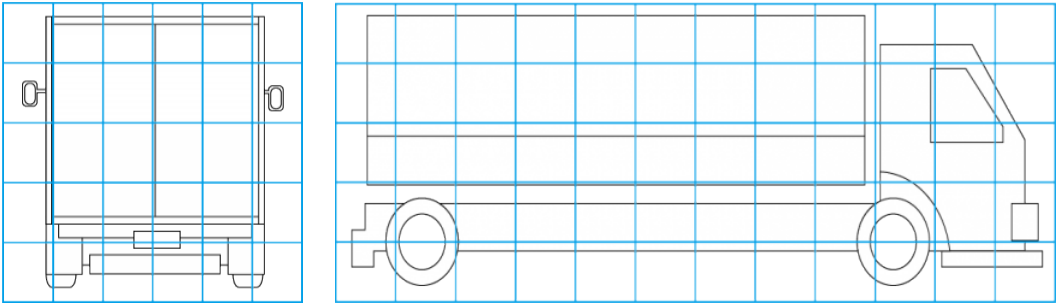
【ボデー内】

| 上物仕様 | | | |
|---|---|---|---|
| 【備考】 ラッシング2段、引出フック9対、庫内灯4ケ、水抜き穴4ケ、スタンション1対、90度ストッパー、床面内貼り樹脂加工、床面1ヶ所樹脂割れ。 | | | |
