車両情報				
車名	年式	排ガス	車体番号	形状
いすゞ	H27	TKG	FRR90-7076946	トライバ <sup>ン</sup> PG
走行	馬力	シフト		
339,940 km	240 <b>(ps)</b> /kw	M/T	A/T	<b>セミA/T</b> スム-サ-FX 2 <sup>ハ</sup> ダ <sup>ル</sup> 6 速
ブレーキ		ボディ内寸		
<b>エア</b> ー	バキューム	長： 6.24 m	幅： 2.18 m	高： 2.26 m 門高： 2.22 m

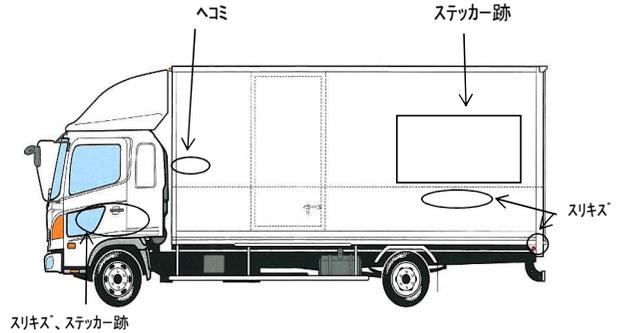
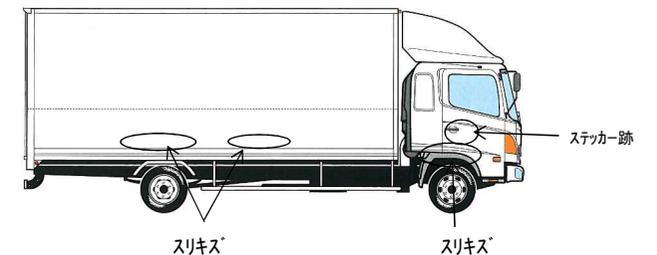
**外装状態**

ボデーコーション	フレーム番号
<b>有</b> ・ 無 ・ ( )	<b>確認済</b> ・ 一部不鮮明 ・ 見えない
フレームのさび	飛石
<b>無</b> ・ 小 ・ 中 ・ 大	無 ・ <b>点傷有</b> 飛石有(リペア 可 不可)

外装状態は写真や現車もあわせてご確認ください。
