| 車 両 情 報 | | | | | |
| 日野 | 平成28年3月 | TKG-XZU710M | ドライバン | XZU710-0017692 | |

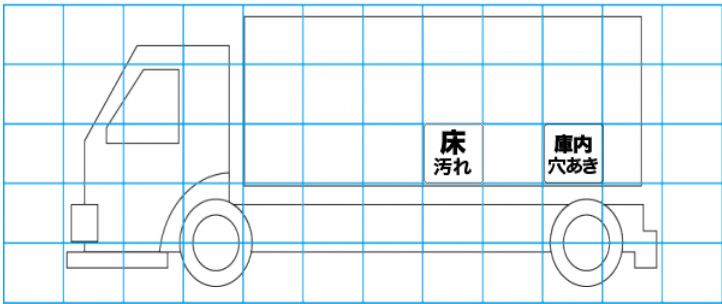
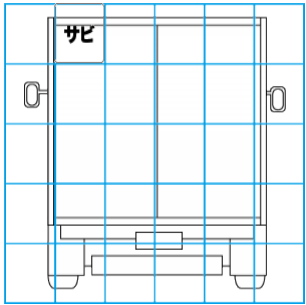
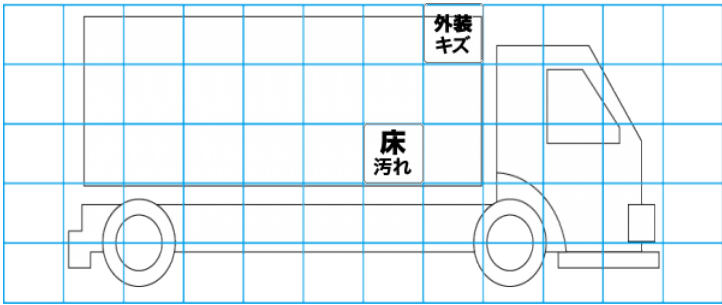
| 外装状態 | | | |

| 上物仕様 | | | |
|---|---|---|---|
| 【備考】ラッシング2段、側面フック3対、庫内灯2ケ、90度ストッパー、リモコンコネクター有り（リモコン無し）、床上300鉄板張り、庫内全体汚れ有り。 | | | |

| 外装状態 | | | |
|---|---|---|---|
| 有 | 確認済 | 小 | 点傷有 |
