| 車両情報 | | | | |
| 三菱ふそう | 平成28年6月 | TKG-FDA50 | 冷凍バン | FDA50-540098 |

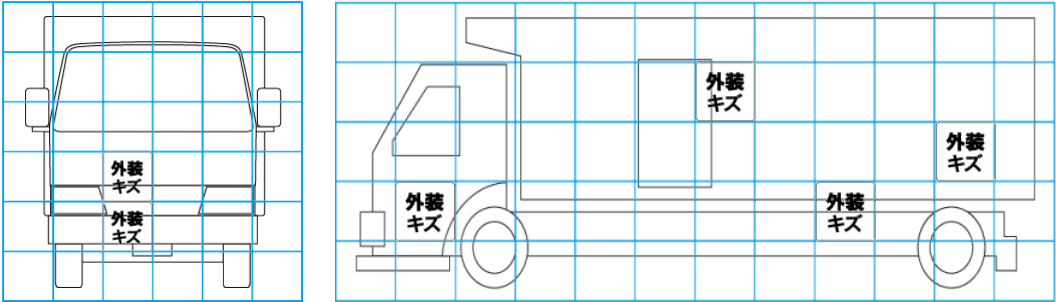
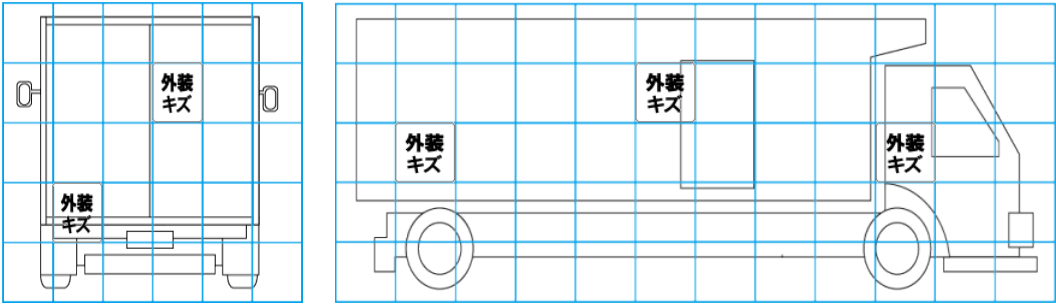
| 外装状態 | | | |

| 外装状態 | | | |
|---|---|---|---|
| キャブコーション | フレーム番号 | フレームのさび | 飛石 |
| 有 | 確認済 | 小 | 点傷有 |

| 【外装】 | | | | | 【ボデー内】 | | | | | |
|---|---|---|---|---|---|---|---|---|---|---|
| 外装<br>キズ | 外装<br>へこみ | うき | 曲がり | サビ | 補修跡 | 割れ | 庫内<br>キズ | 庫内<br>へこみ | 庫内<br>穴あき | 床<br>汚れ |
