| 車両情報 | | | | |
| いすゞ | 平成28年2月 | QKG-CYJ77B | 冷凍バン | CYJ77B-7000580 |

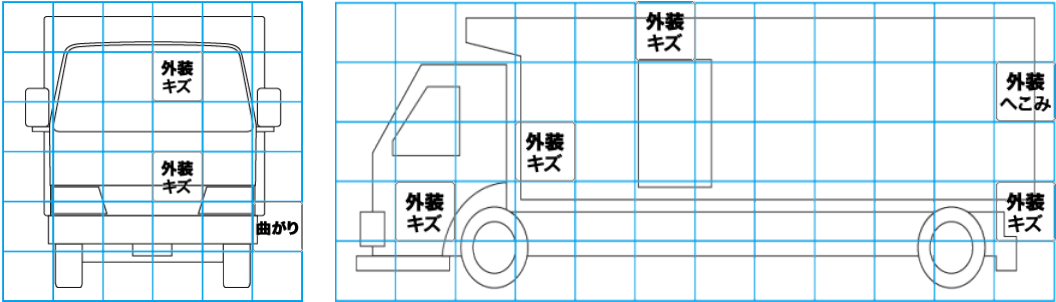
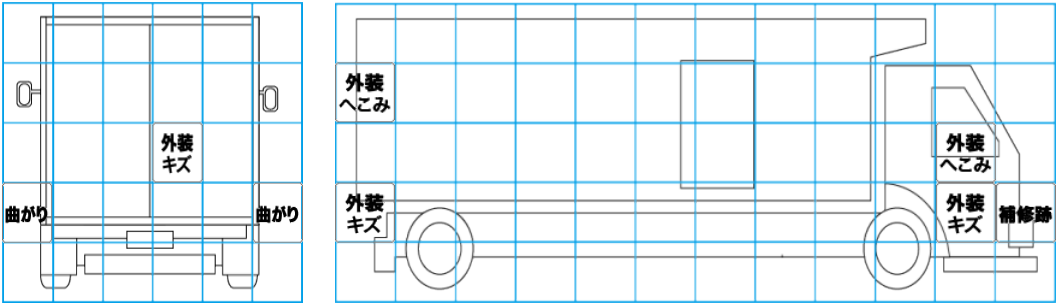
| 外装状態 | | | |

特記事項 キャブ内汚れ傷。インパネポケット欠品。右ドアすれ。フロント右コーナ－パネルすれ、補修有り。

| 上物仕様 | | | |
|---|---|---|---|
| 【備考】PG寸法：全長1570mm、全幅2240mm、有効長1350mm、有効幅2165mm。最大荷重1000Kg。庫内リモコン付。ラジコン付。格納時すれ有。油圧シリンダー左右漏れ。 | | | |

| 外装状態 | | | |
|---|---|---|---|
| 有 | 確認済 | 小 | 飛石有(リペア 不可) |
