| 車両情報 | | | | |
| 三菱ふそう | 平成28年5月 | QPG-FS64VZ | アルミウイング | FS64VZ-520151 |

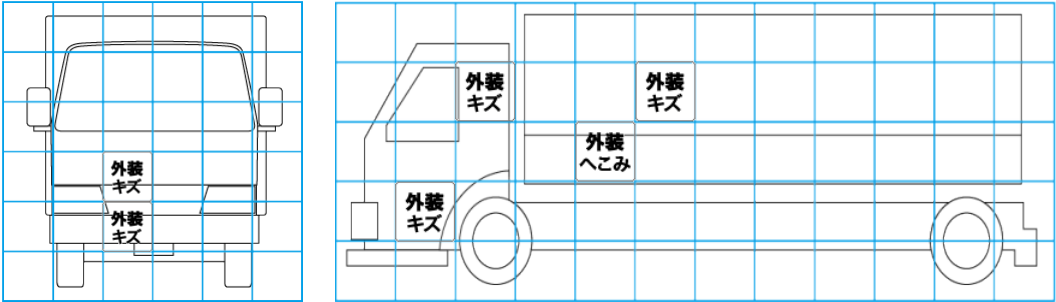
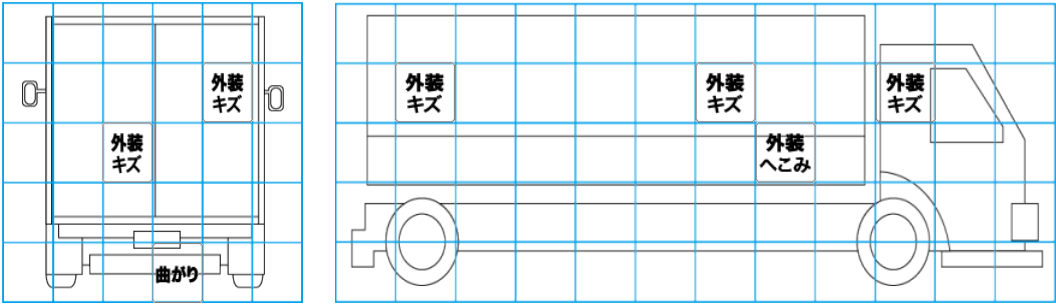
| 外装状態 | | | |
| キャブコーション | フレーム番号 | フレームのさび | 飛石 |
| 有 | 確認済 | 小 | 飛石有(リペア可) |

| 【外装】 | | | | 【ボデー内】 | | | | | | |
| 外装キズ | 外装へこみ | うき | 曲がり | サビ | 補修跡 | 割れ | 庫内キズ | 庫内へこみ | 庫内穴あき | 床汚れ |
