| 車 両 情 報 | | | | |
| 日野 | 平成25年6月 | TKG-FC9JLAP | アルミウィング | FC9JLA-10572 |

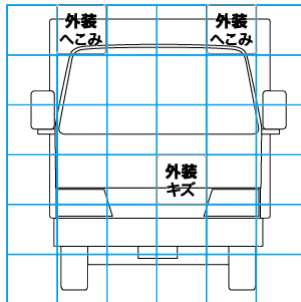
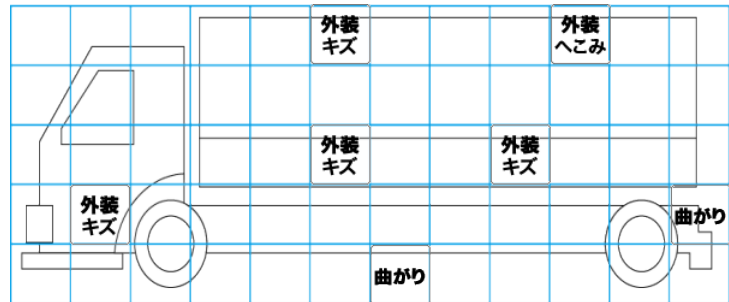
【外装】

特記事項 キャブ内汚れ傷。インパネポケット欠品。シフトノブ社外品。ルーフヘコミ有。スターターキー1本、スペアー無、ボデーキー無。

| 外装状態 | | | |
|---|---|---|---|
| 有 | 確認済 | 無 | 点傷有 |

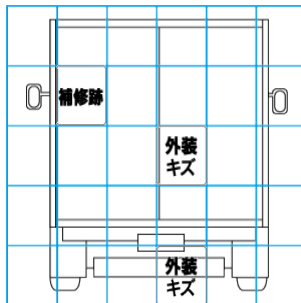
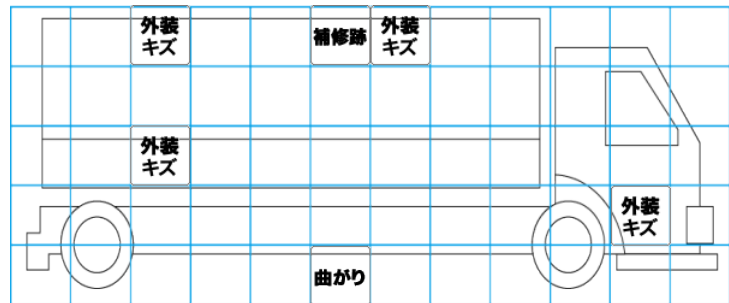
【ボデー内】

| 上物仕様 | | | |
|---|---|---|---|
| 【備考】 ラッシングレール1段、庫内灯3ヶ、センターシート雨漏れ跡有。左観音扉穴あき補修有。右ウイングパネル補修有。 | | | |
