| 車両情報 | | | | |
| いすゞ | 令和 1年4月 | 2PG-CXZ77CT | ダンプ | CXZ77CT-7002160 |

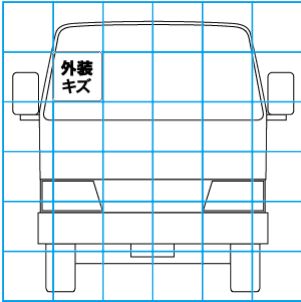
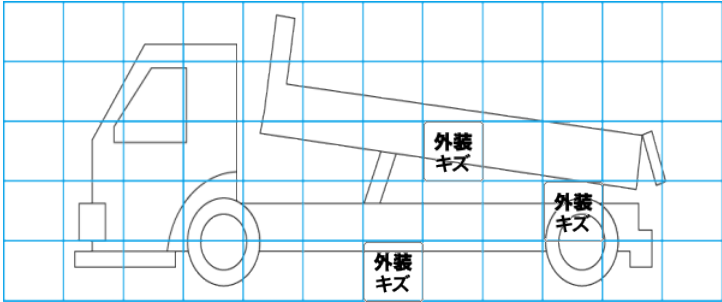
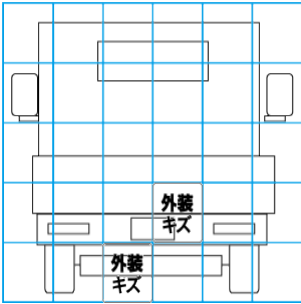
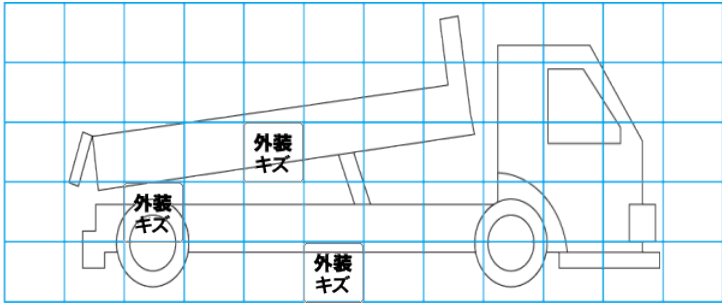
| 外装状態 | | | |

特記事項 キャブ内汚れ傷。アイドリングストップ。メーターレンズひび。フロントタイヤ左右、リヤタイヤ5本再生タイヤ。スターターキー1本、スベアーキー1本。  
記録簿 有（R1/7～R4/1）

| 外装状態 | | | |
|---|---|---|---|
| 有 | 確認済 | 無 | 飛石有(リペア可) |
