| 車 両 情 報 | | | | | |
| 三菱ふそう | 平成26年3月 | TKG-FEB50 | ドライバン | FEB50-530320 | |

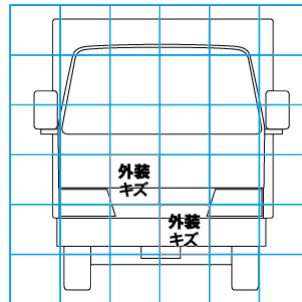
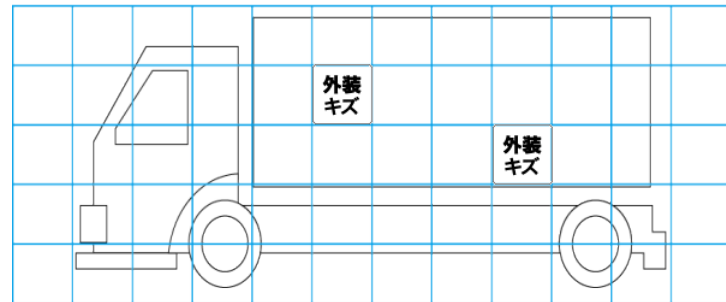
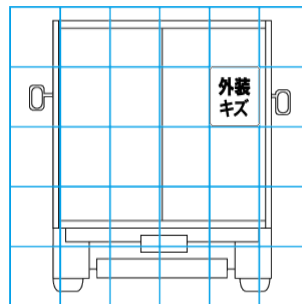
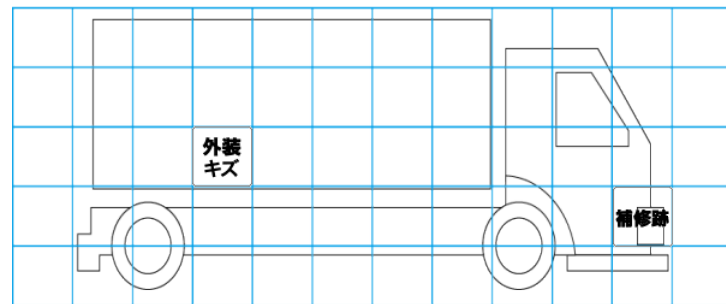
| 外装状態 | | | |
|---|---|---|---|
| キャブコーション | フレーム番号 | フレームのさび | 飛石 |
| 有 | 確認済 | 無 | 点傷有 |

| 【外装】 | | | | 【ボデー内】 | | | | | | |
| 外装<br>キズ | 外装<br>へこみ | うき | 曲がり | サビ | 補修跡 | 割れ | 庫内<br>キズ | 庫内<br>へこみ | 庫内<br>穴あき | 床<br>汚れ |
