| 車両情報 | | | | |
| 三菱ふそう | 平成24年3月 | SKG-FK61F | アルミウィング | FK61F-550845 |

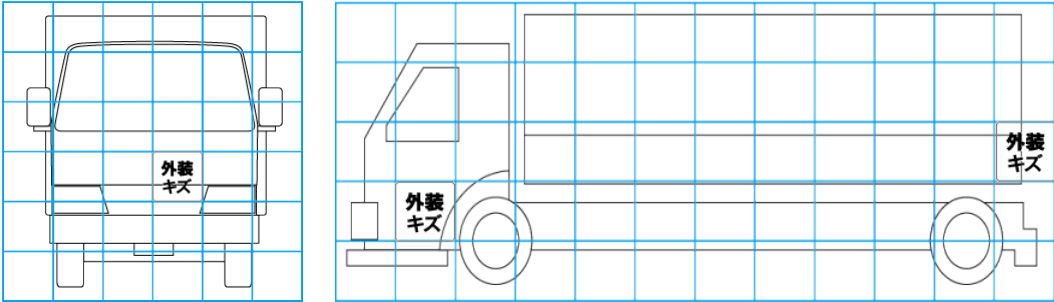
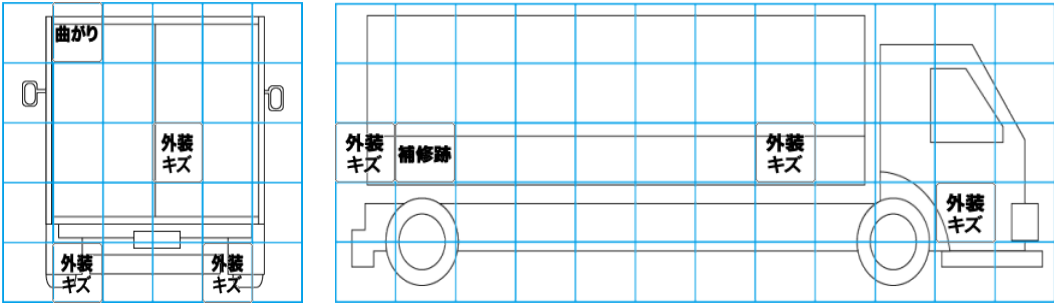
| 外装状態 | | | |

| 上物仕様 | | | |
|---|---|---|---|
| 【備考】引き出しフック5対。ラッシングレール2段。庫内灯3ヶ。床板穴あき、削れ有。前立てヘコミ。 | | | |

| 外装状態 | | | |
|---|---|---|---|
| 有 | 確認済 | 無 | 点傷有 |

| 外装キズ | 外装へこみ | うき | 曲がり | サビ | 補修跡 | 割れ | 庫内キズ |
