| 車両情報 | | | | | |
| 日野 | 平成28年11月 | QPG-FR1EZEJ | 冷凍バン | FR1EZE-10404 | |

| 上物仕様 | | | |
|---|---|---|---|
| 冷凍バン | 日本トレクス | 「90-071390-01」 | 平成19年10月 |

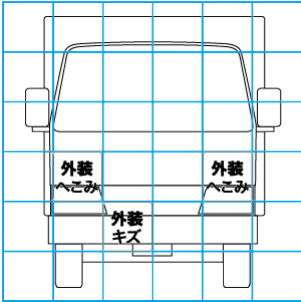
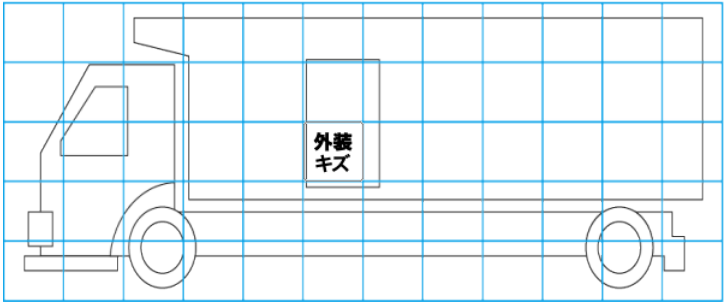
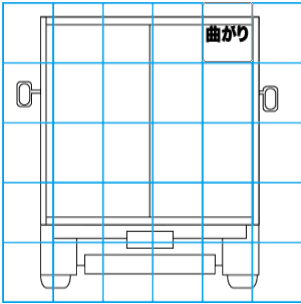
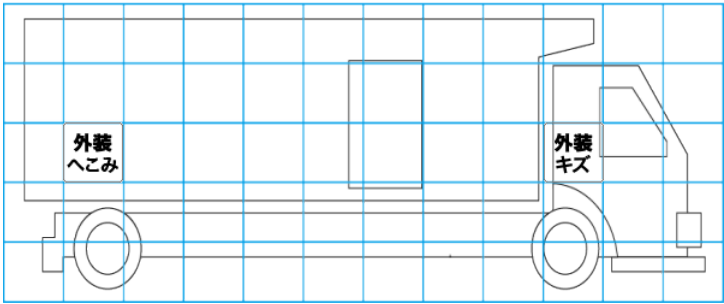
【外装】

| 外装状態 | | | |
| キャブコーション | フレーム番号 | フレームのさび | 飛石 |
| 有 | 確認済 | 小 | 無 |

| 外装キズ | 外装へこみ | うき | 曲がり | サビ | 補修跡 | 割れ | 庫内キズ | 庫内へこみ | 庫内穴あき | 床汚れ |
