車両情報				
車名	年式	型式	形状	車台番号
三菱ふそう	平成23年2月	LKG-FS54VZ	冷凍ウィング	FS54VZ-500503
走行	馬力	シフト	ブレーキ	ボディ内寸
1,277,475km	380PS/279KW	M/T 7速	エア	長:9,400 mm 幅:2,350 mm 高:2,580 mm 門高:2,470 mm

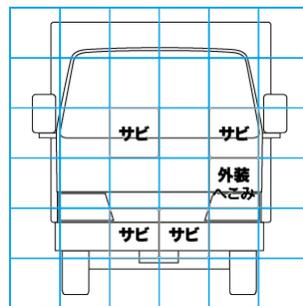
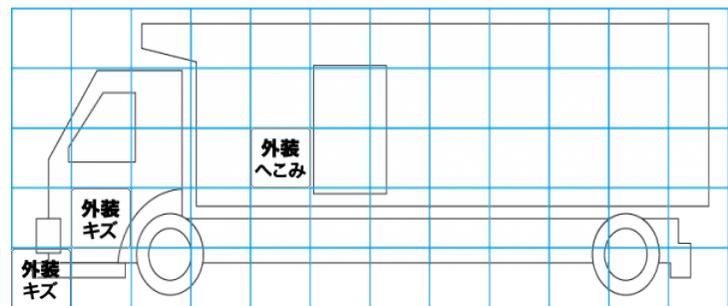
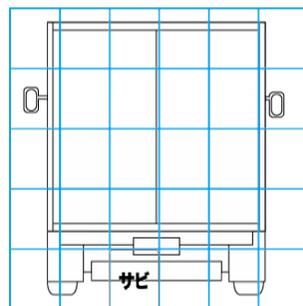
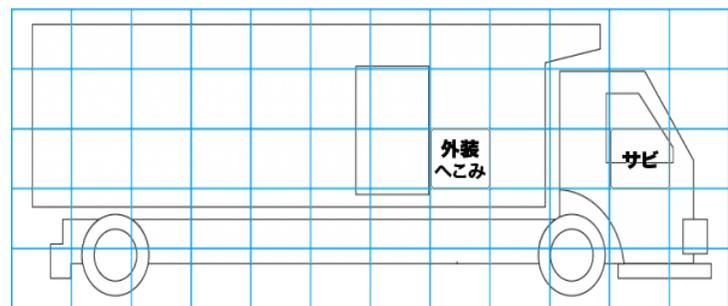
外装状態			
キャブコーション	フレーム番号	フレームのさび	飛石
有	確認済	中	飛石有(リペア可)

【外装】					【ボデー内】					
外装キズ	外装へこみ	うき	曲がり	サビ	補修跡	割れ	庫内キズ	庫内へこみ	庫内穴あき	床汚れ
